Il restauro delle pitture murali di Palazzo Gini a Prato

**IL RESTAURO DELLE PITTURE MURALI
PALAZZO GINI A PRATO**

Giuseppe A. Centauro

Giuseppe A. Centauro, Cristina Gnoni Mavarelli,
Cristina N. Grandin, Enrico P. Paoletti

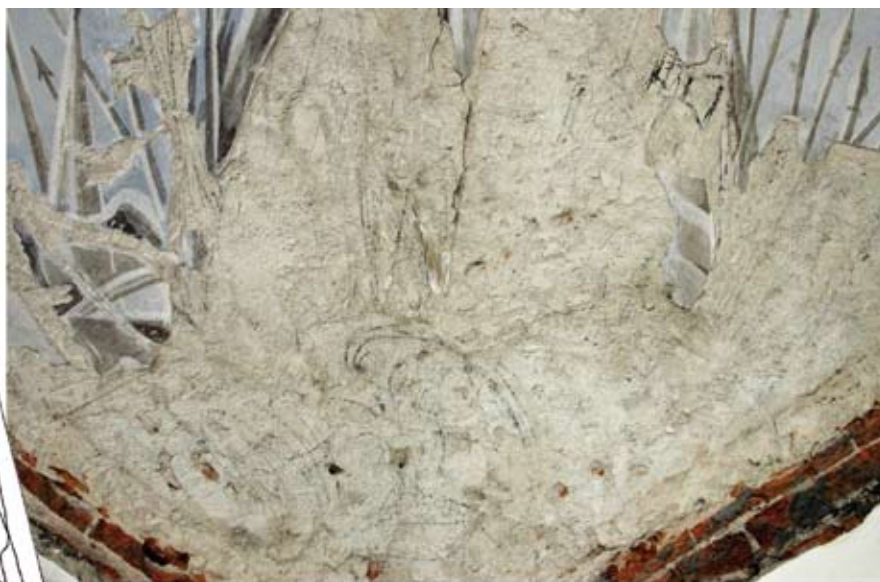
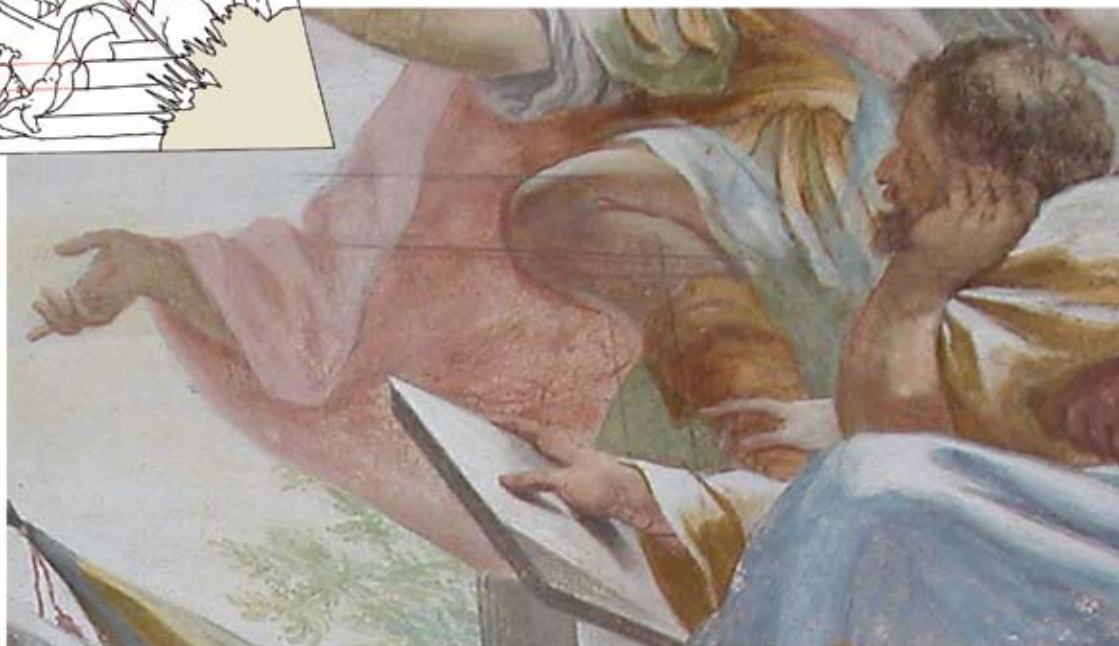
Sala di Apollo. L'affresco e il disegno preparatorio che traspare da sotto la pittura. Tracce dell'antica quadrettatura con corde battute e dello spolvero del cartone. Nella pagina seguente, un particolare della volta con il cartiglio

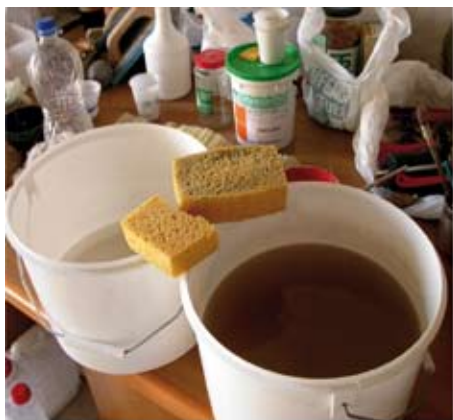
Sala di Apollo. Alcune fasi di pulitura del dipinto

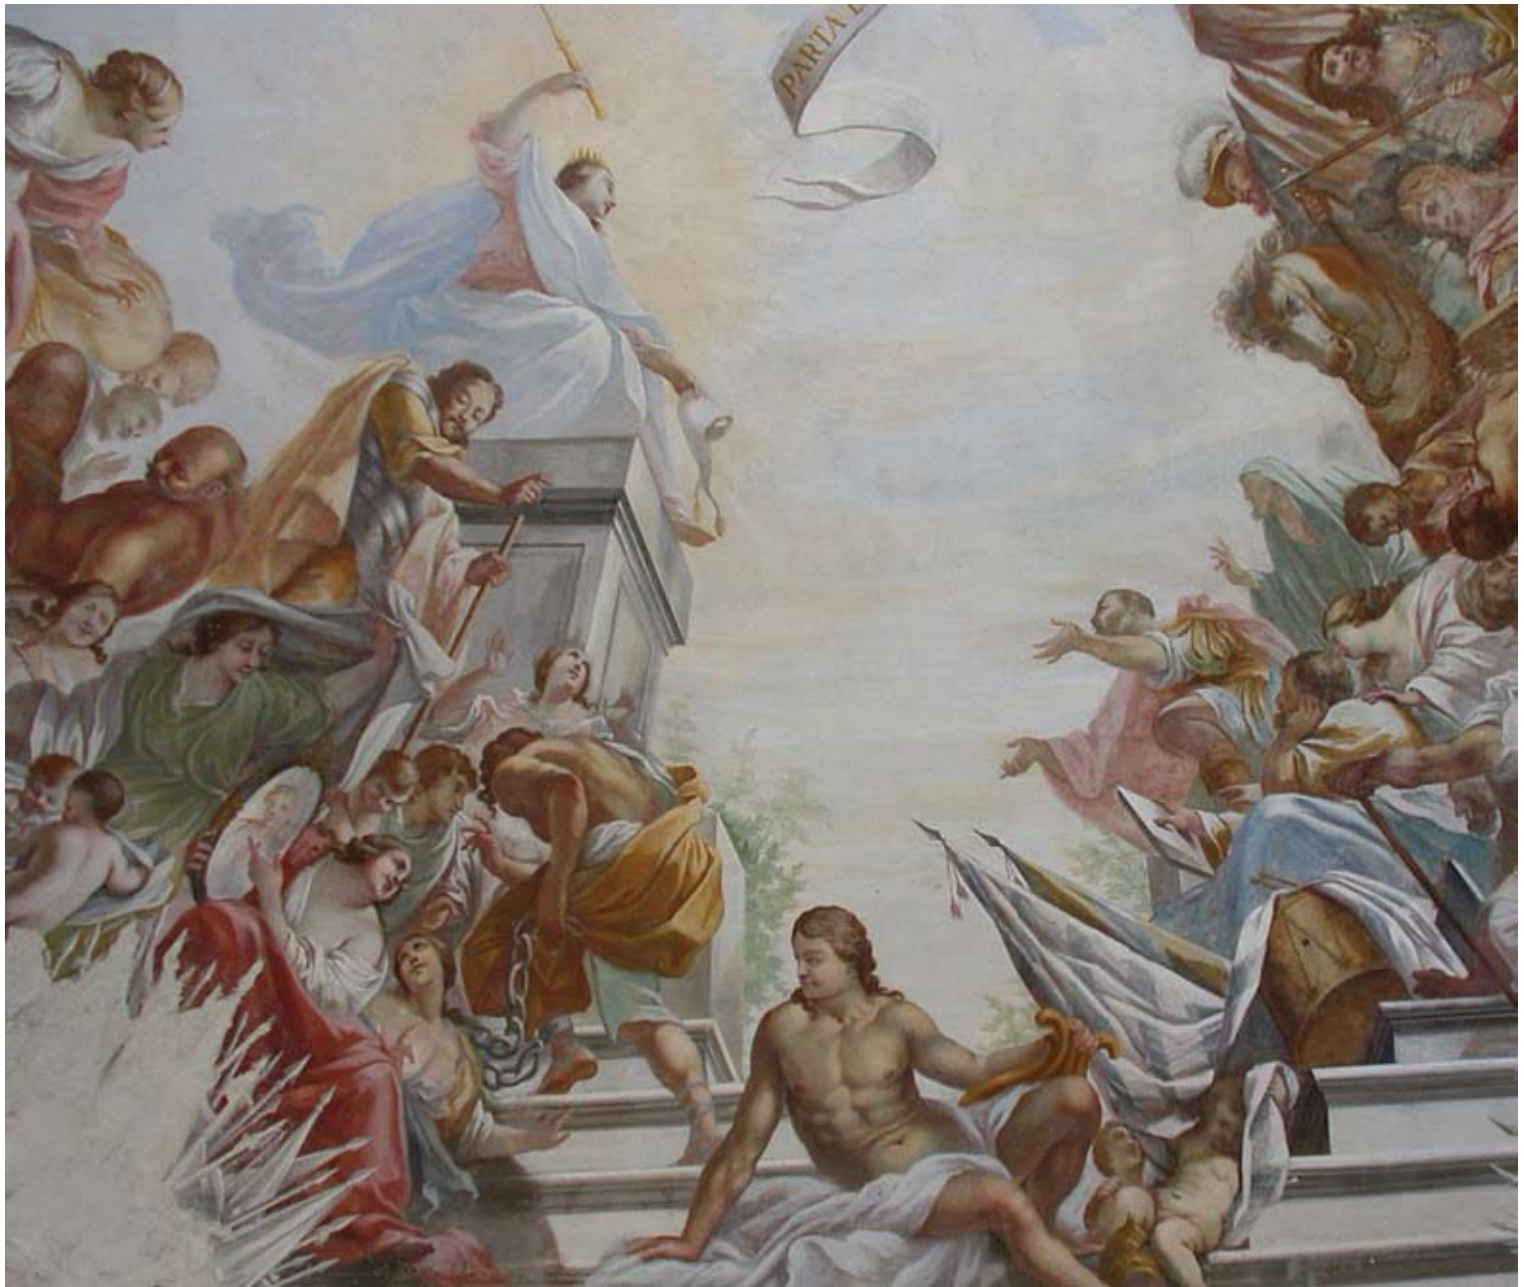
Sala di Apollo. Particolare dell'affresco dopo il restauro

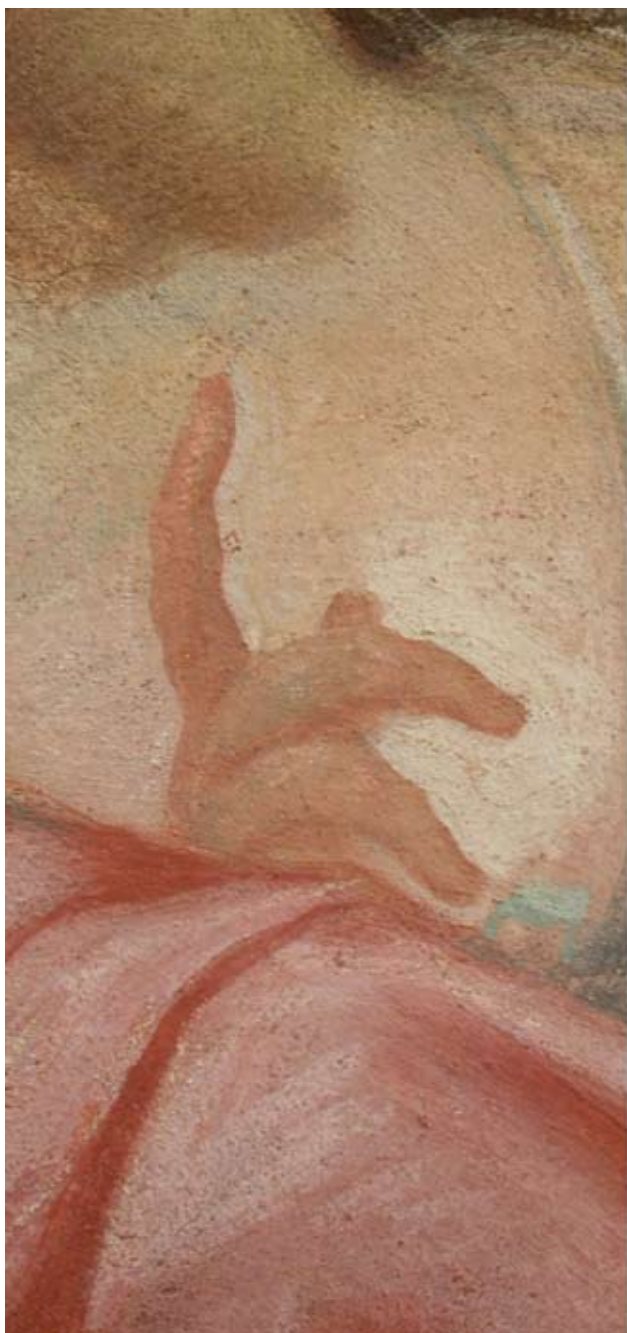
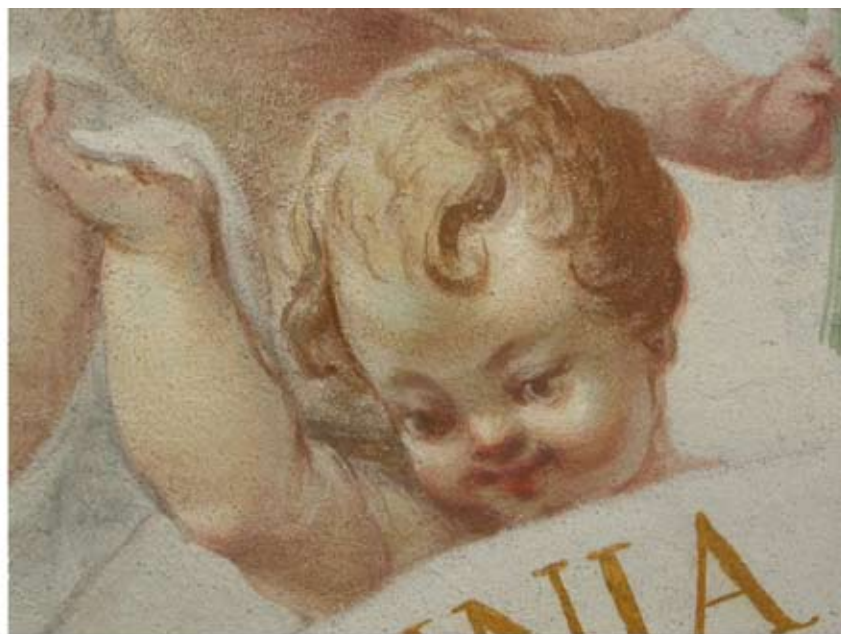
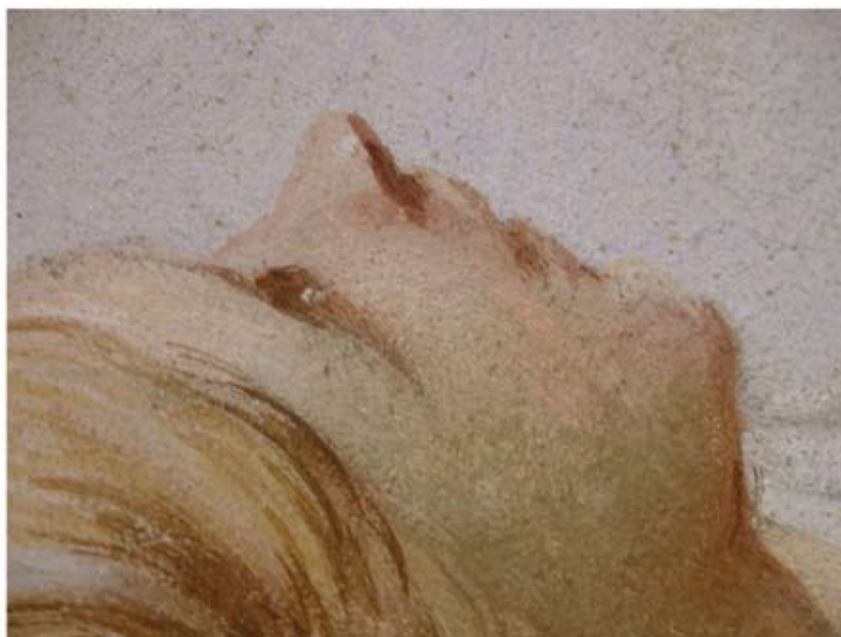
Sala di Apollo. Dettagli della volta dipinta dopo il restauro

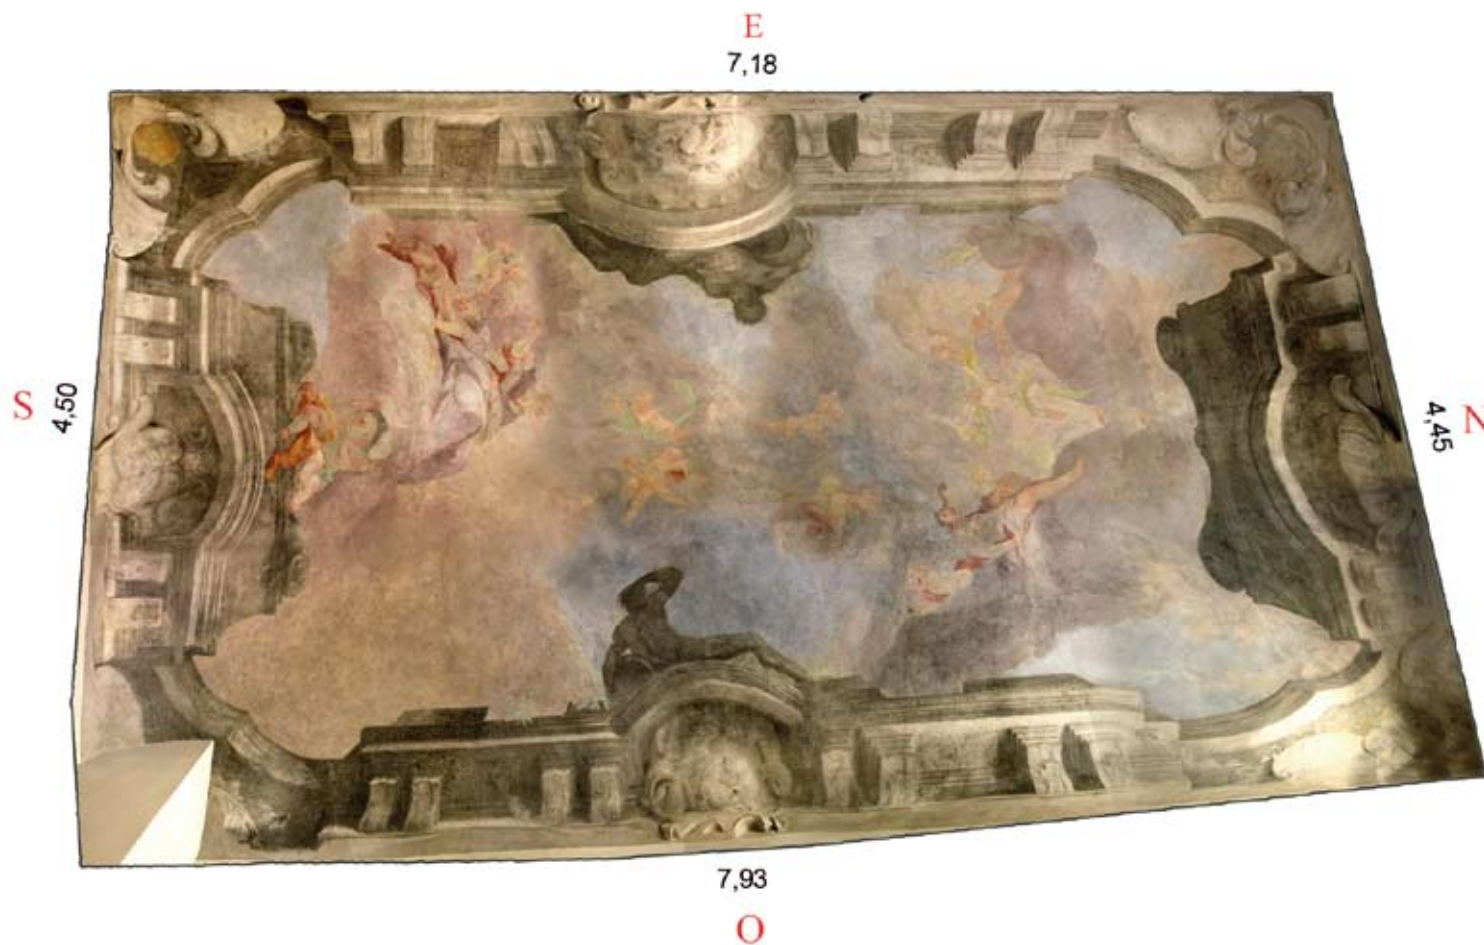
Volta restaurata della sala detta “della Fortuna” al piano nobile di palazzo Gini a Prato. La realizzazione del fotopiano è stata resa possibile solo a restauro ultimato, dopo lo svelamento e la restituzione dell’intera decorazione pittorica

La rottura della canna fumaria all'interno dell'intercapedine del contro soffitto, è stata la causa principale del degrado dell'affresco settecentesco di questa sala.

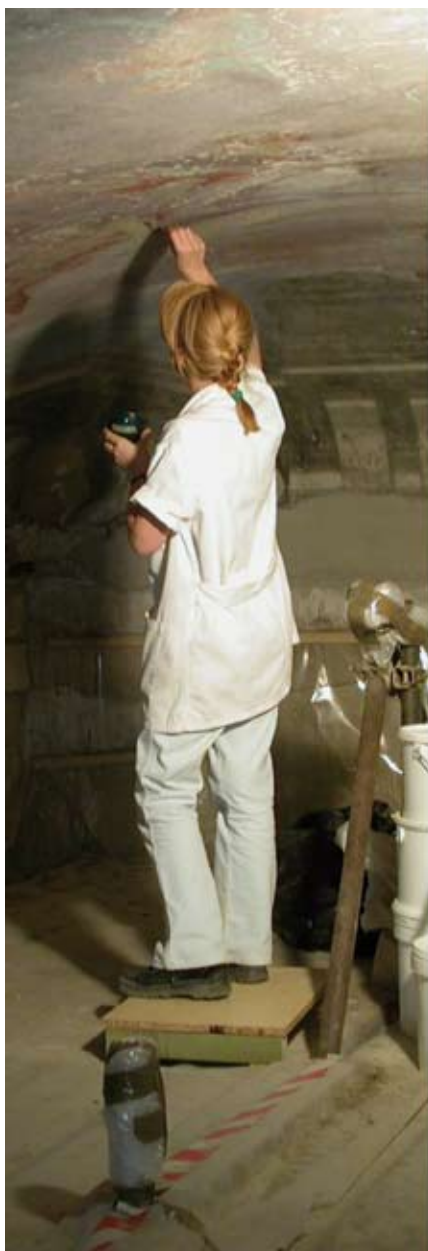
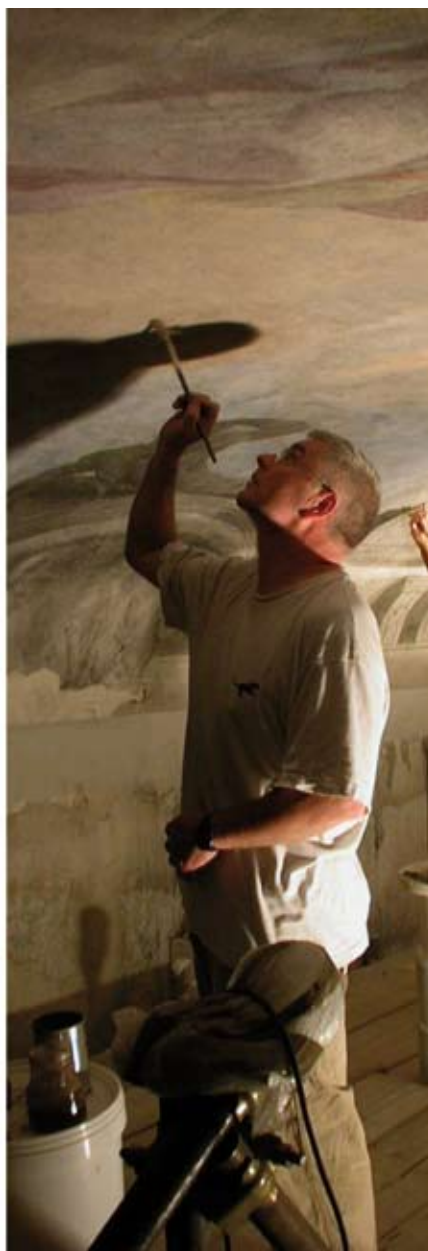
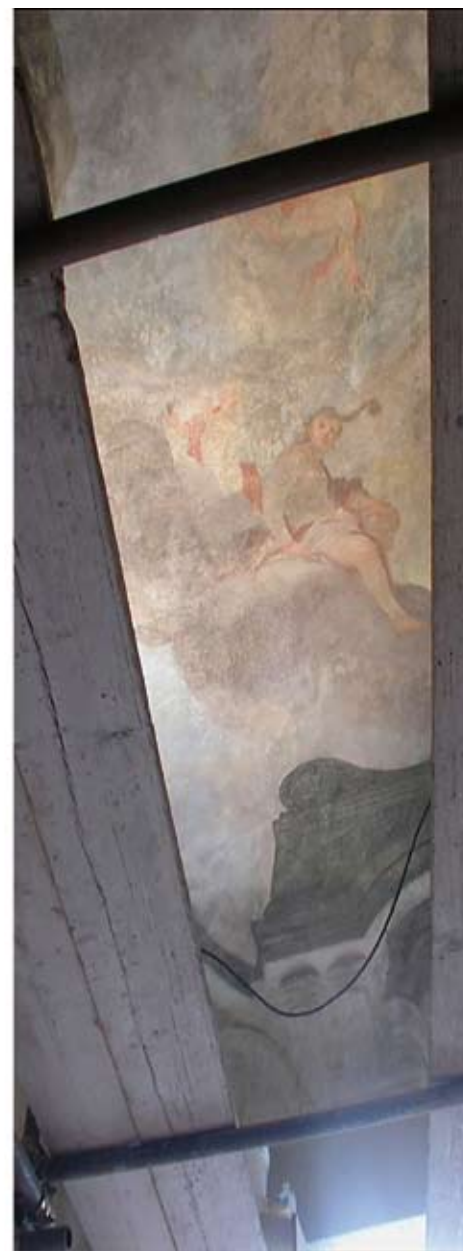
Sala della Fortuna. I restauratori all'opera; (a destra) la visione della volta dal basso dopo aver rimosso parte delle tavole del piano di lavoro

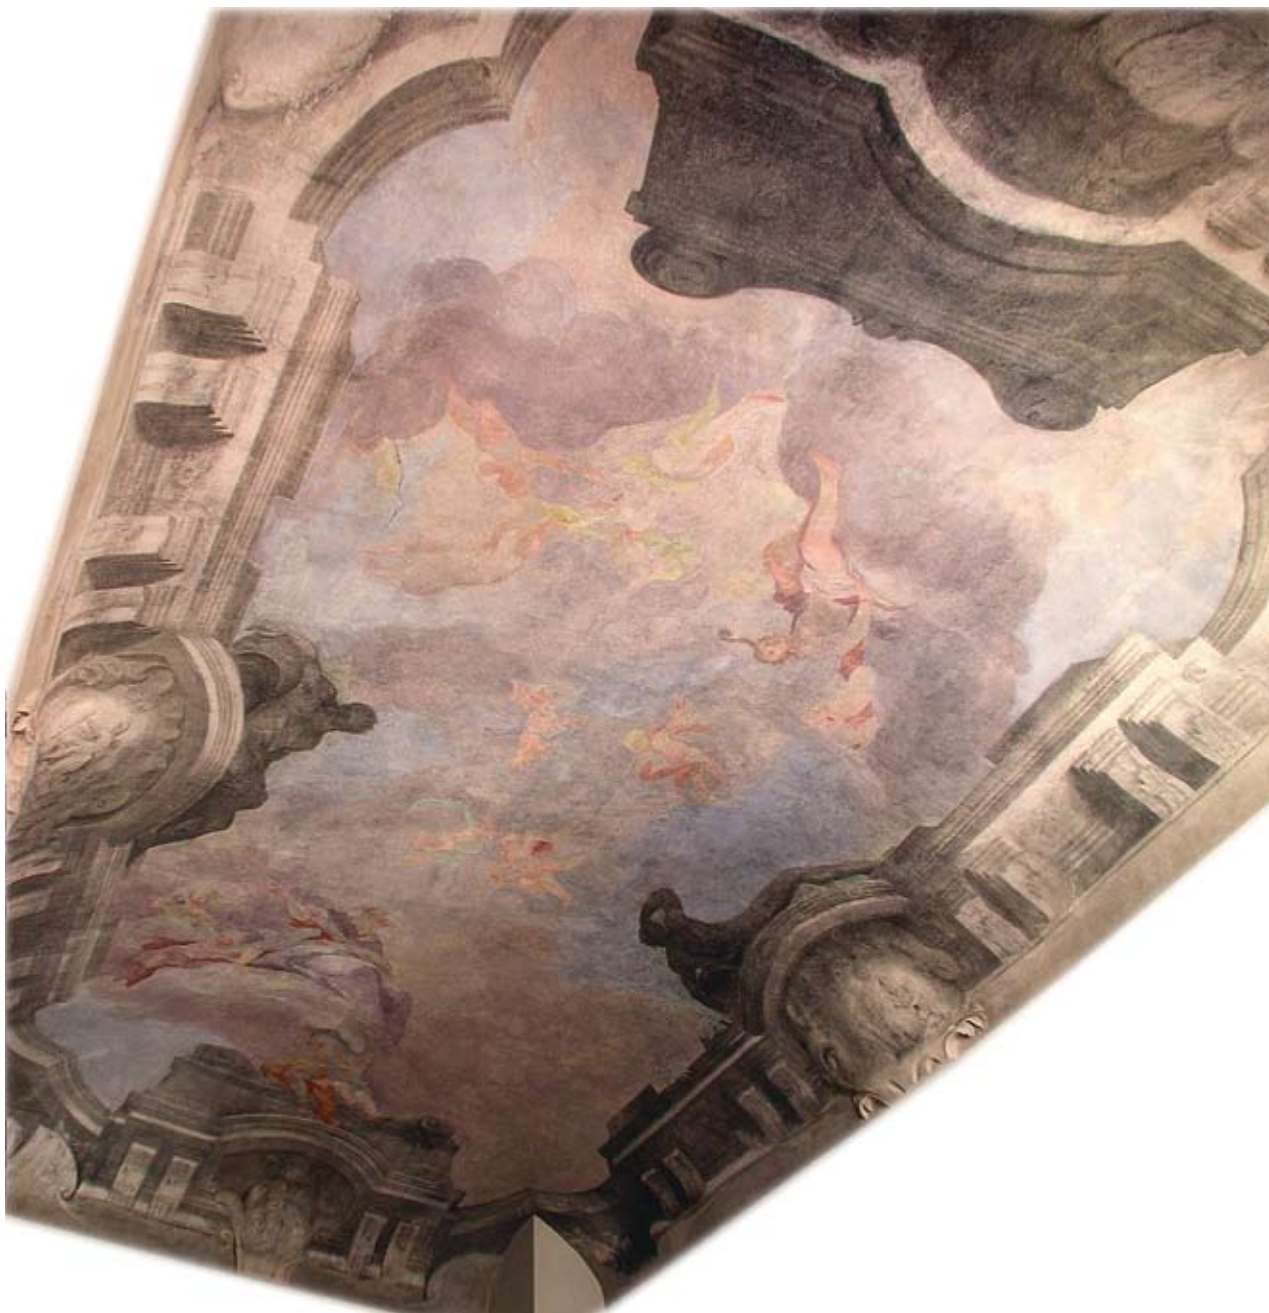
Sala della Fortuna: l'affresco dopo il restauro in uno scorcio prospettico
